## REVISIONE DEL GAVONE PASSANTE SOTTOSCOCCA

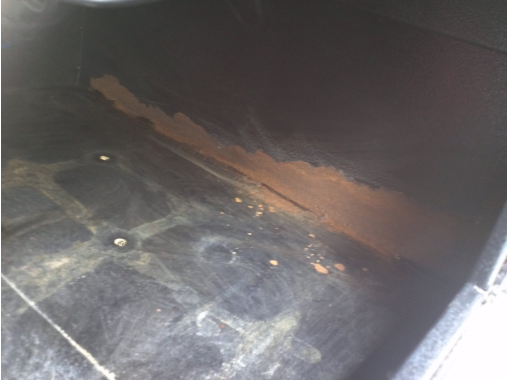
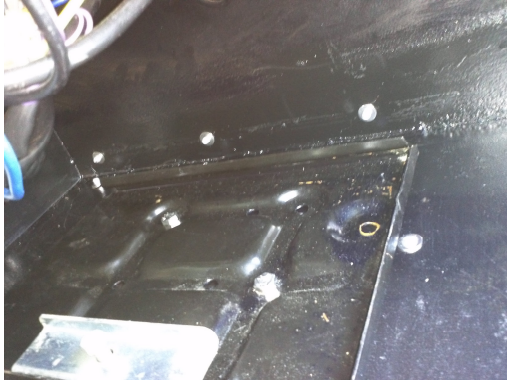
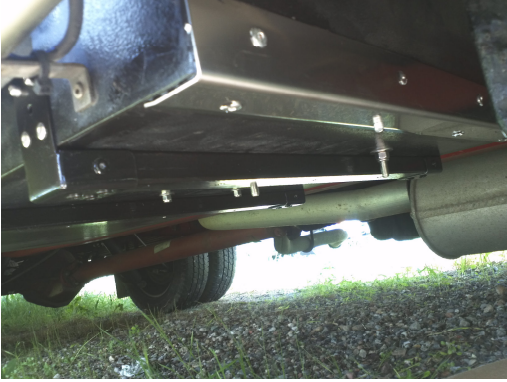
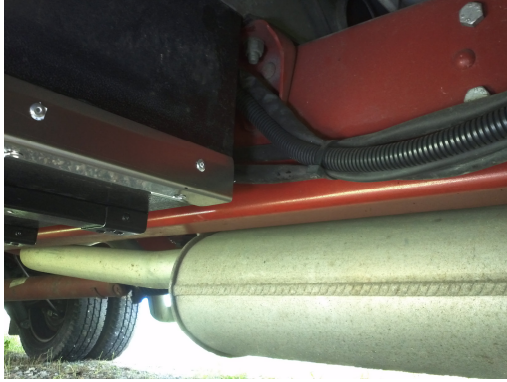
Il gavone passante presente nel sottoscocca degli ecovip 2 su carro Iveco hanno la lamiera verniciata a fuoco ma esposta esternamente alle intemperie. Dopo 12 anni ho scoperto che lo spigolo era ruggine sia internamente (vernice sfaldata dai vapori della vecchia BS di tipo ad acido libero) che esternamente (per l'elevata quantità di acqua in marcia durante i giorni di pioggia).

A seguire alcune foto del lavoro effettuato.

Dopo aver tolto il porta BS, con l'aiuto di un lamierino e un giravite piatto, ho tolto la vernice interna apparentemente integra ma in realtà staccata dalla lamiera. A seguire ho passato la spazzola di ferro, scartavetrato e infine pulito con solvente.

Lo stesso trattamento è stato ripetuto sullo spigolo anteriore esterno; li ho insistito poiché è un punto critico essendo il punto di giunzione delle due lamiere punzonate.

per ripristinare le condizioni originali ho passato due mani di Ferox e smalto ZincoAT nero.

infine ho ricoperto lo spigolo esterno con un angolare in acciaio inox spesso 1/1,5 mm. L'angolare è stato unito al gavone con rivetti da 4 mm. Ho interposto silicone nero su tutti i lati a contatto per evitare ruggine futura sotto l'angolare.
